CENTRE DE SECOURS

POUCHET

BRUNO MADER

PROGRAM Relogement du centre de secours Pouchet (annexe de la caserne de pompiers Champerret) et du service des transports automobiles municipaux (TAM) sur l'emprise du terrain de football Max-Rousié rénové

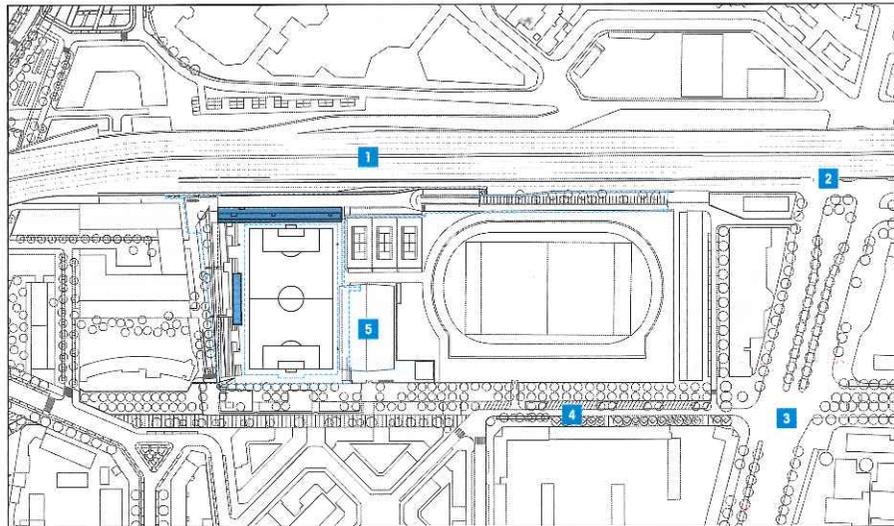
PLAN MASSE

- 1 Boulevard périphérique
- 2 Porte de Saint-Ouen
- 3 Avenue de Saint-Ouen
- 4 Rue André-Bréchet
- 5 Stade Max-Rousié

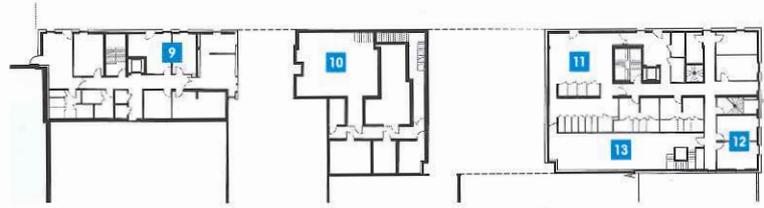
ENTRESOL ENTRESOL

- 0 Entrées
a : services des transports automobiles municipaux
b : centre de secours
- 1 Parking poids lourds
- 2 Ateliers
- 3 Aire de manœuvre
- 4 Stockage
- 5 Bureau exploitation
- 6 Salle des chauffeurs
- 7 Parking poids lourds
- 8 Atelier
- 9 Bureaux
- 10 Locaux techniques partagés
- 11 Vestiaires chauffeurs
- 12 Bureaux chefs
- 13 Magasins pièces détachées
- 14 Administration
- 15 Réfectoire
- 16 Chambres
- 17 Vestiaires
- 18 Cuisine
- 19 Salle à manger
- 20 Foyer
- 21 Salle vidéo
- 22 Salle de musculation

Sous le terrain de foot rénové, les parkings et ateliers ont logiquement trouvé leur place, enterrés sous cette grande emprise. Pour faire écran au boulevard périphérique, bureaux et casernement se dressent au nord.

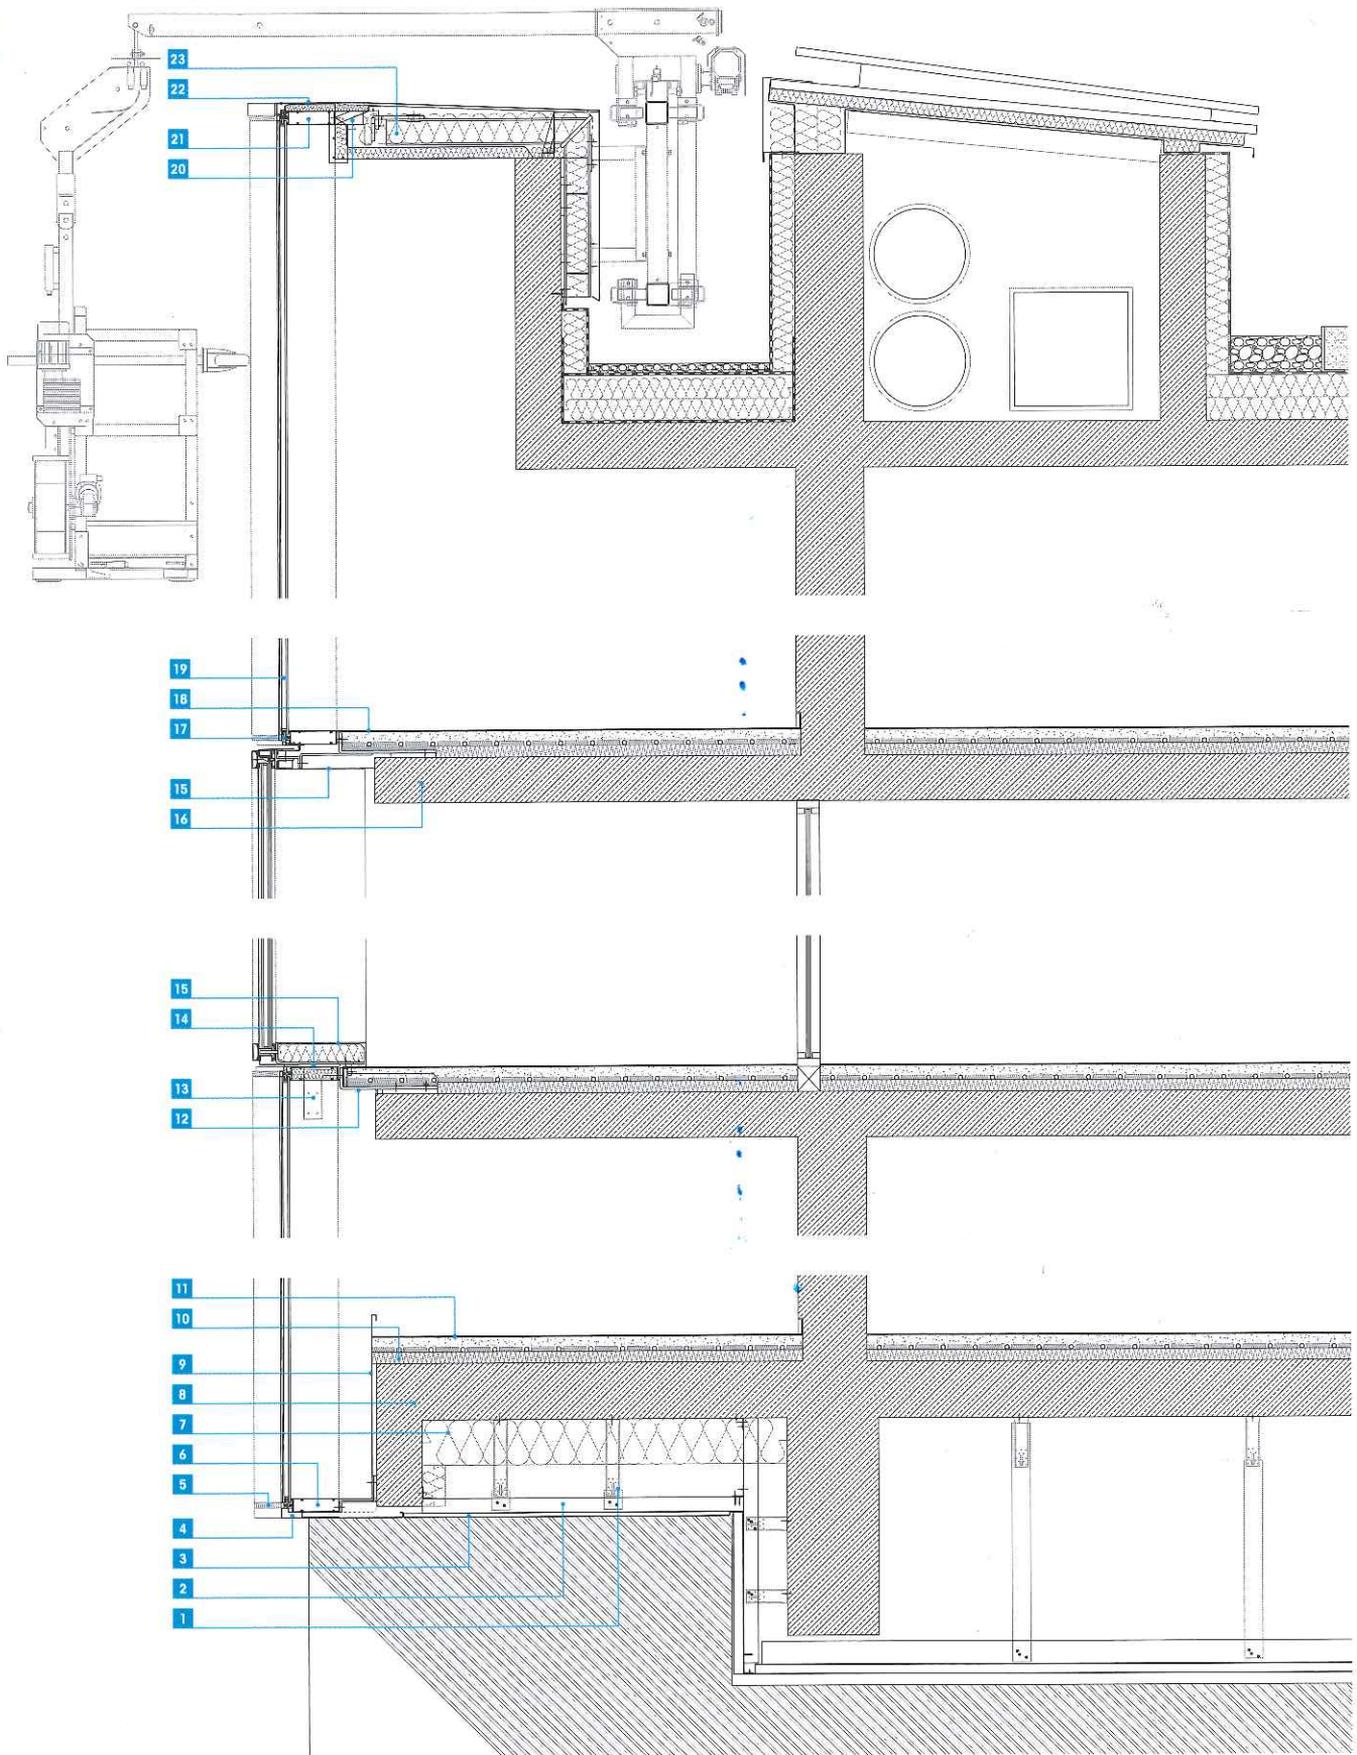
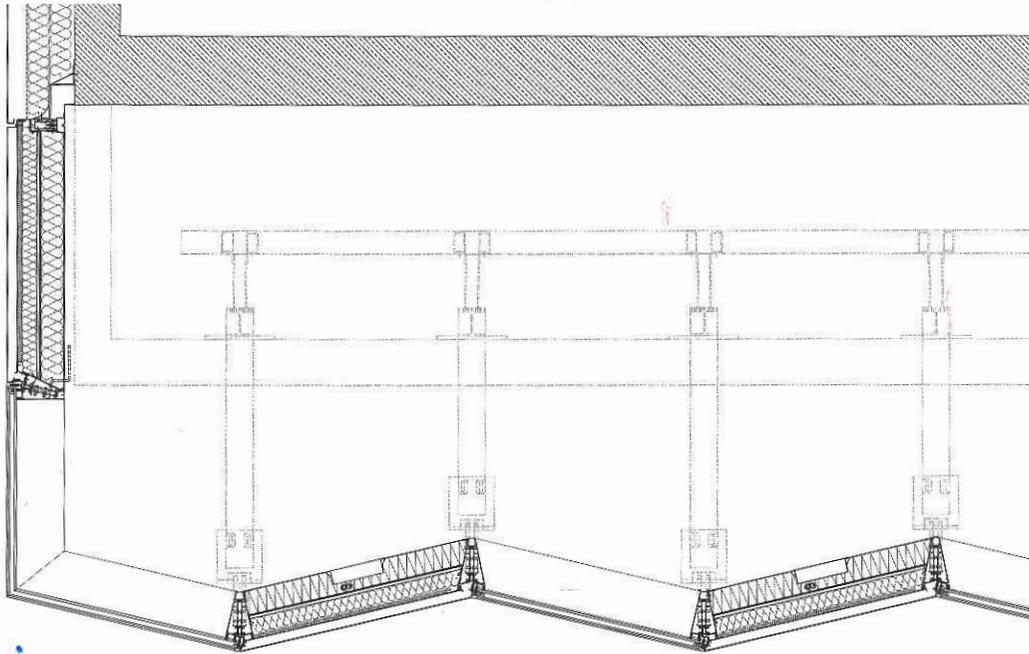
EXTRAIT 1

COUPE
SECTION

PLAN
PLAN

Coupe et plan détaillés de l'enveloppe, façade nord

| 1 | Patte de fixation acier |
| 2 | Tasseau bois |
| 3 | Cassette aluminium thermolaqué |
| 4 | Tôle plîée aluminium |
| 5 | Joint silicone |
| 6 | Traverse basse |
| 7 | Isolation laine de roche, ép. 200 mm |
| 8 | Poutre béton |
| 9 | Plinthe, tôle plîée aluminium |
| 10 | Isolation thermique, ép. 60 mm |
| 11 | Plancher chauffant |
| 12 | Précadre acier, ép. 12 mm |
| 13 | Suspension façade, platine acier |
| 14 | Traverse basse acier, ép. 10 mm |
| 15 | Tôle de finition, aluminium thermolaqué |
| 16 | Dalle béton |
| 17 | Pince de fixation vitrage |
| 18 | Sol caoutchouc |
| 19 | Double vitrage clair |
| 20 | Platine acier |
| 21 | Traverse haute |
| 22 | Couvertine à éclisse, aluminium thermolaqué |
| 23 | Potence acier |

«Comme les planchers sud, les planchers nord sont en porte à faux, souligne l'architecte. L'incompatibilité des contraintes de flèche de cette mise en œuvre avec les tolérances millimétriques de la menuiserie métallique a finalement conduit à suspendre tout le mur-rideau.» De grands cadres hauts de 11 mètres et larges d'un peu plus de un mètre, la trame de la façade, sont portés par des potences dissimulées au sommet du bâtiment. Les parties verticales de la menuiserie sont réalisées

d'un seul tenant, sans recouplement. Une filière spéciale a été créée pour l'extrusion de ces profilés triangulaires en aluminium présentant trois ruptures de pont thermique, d'autant plus complexes que la position de la pointe s'inverse à chaque inflexion du pli. Lorsque l'insertion de grandes baies formant vitrine sur cet âpre paysage urbain vient interrompre les profilés verticaux, les fragments de cadres de moindre dimension peuvent être alors rattachés aux planchers. Les vitrages toute hauteur répondent aux contraintes de garde-corps, les vides entre les nez de planchers et les menuiseries sont comblés par des platines triangulaires en acier, laissées visibles ou fondues dans le sol.

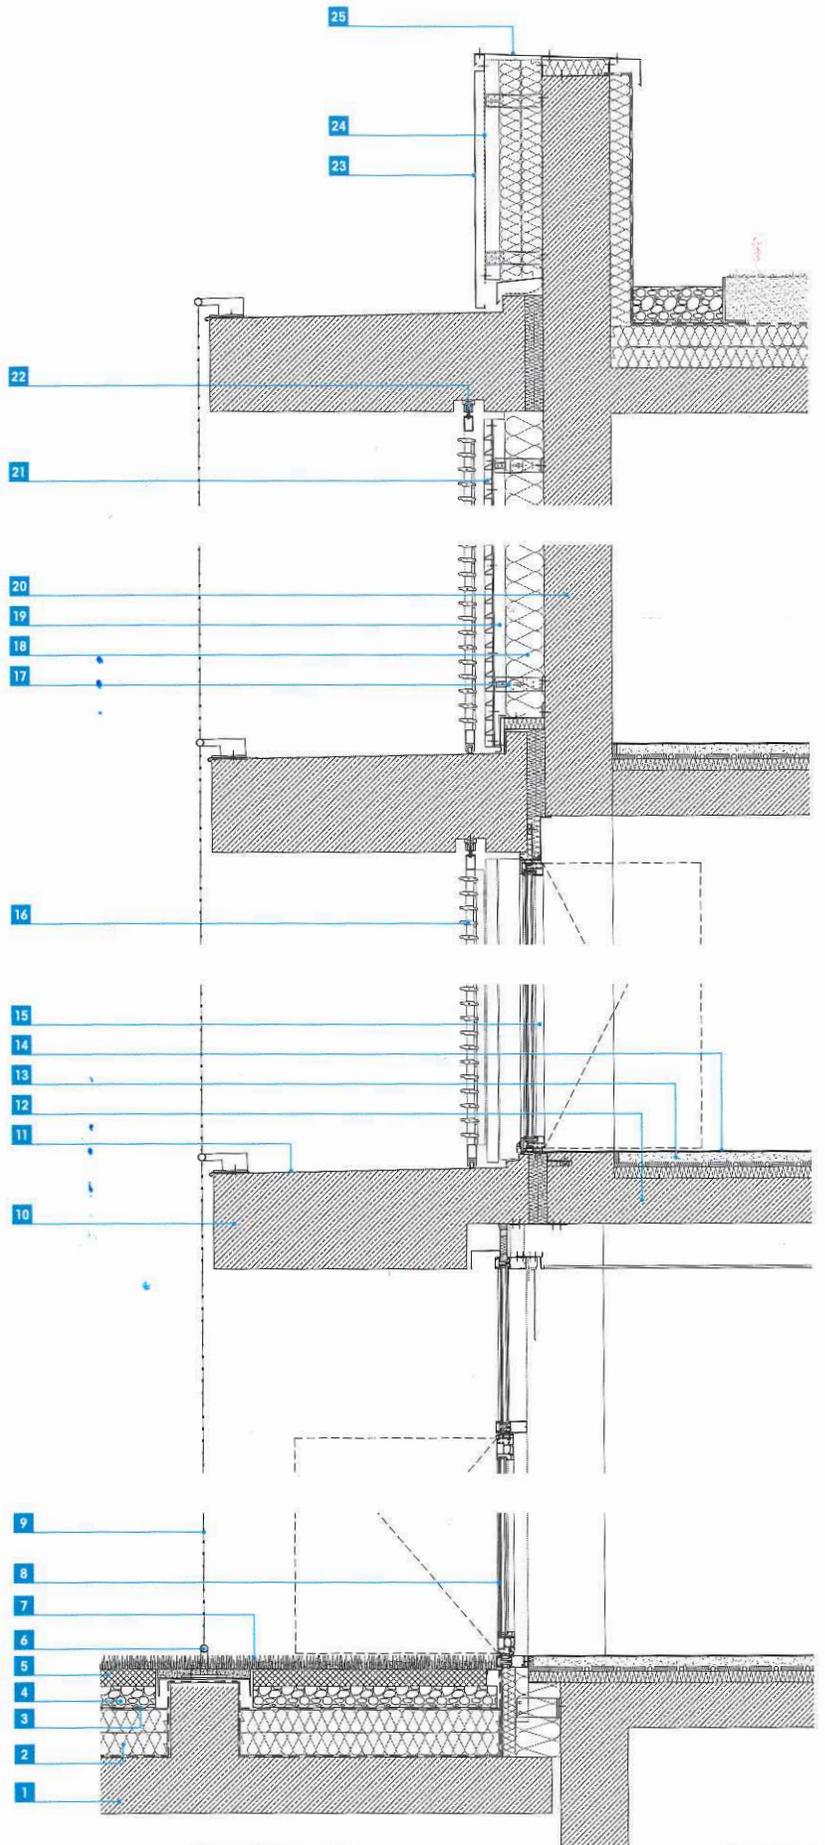
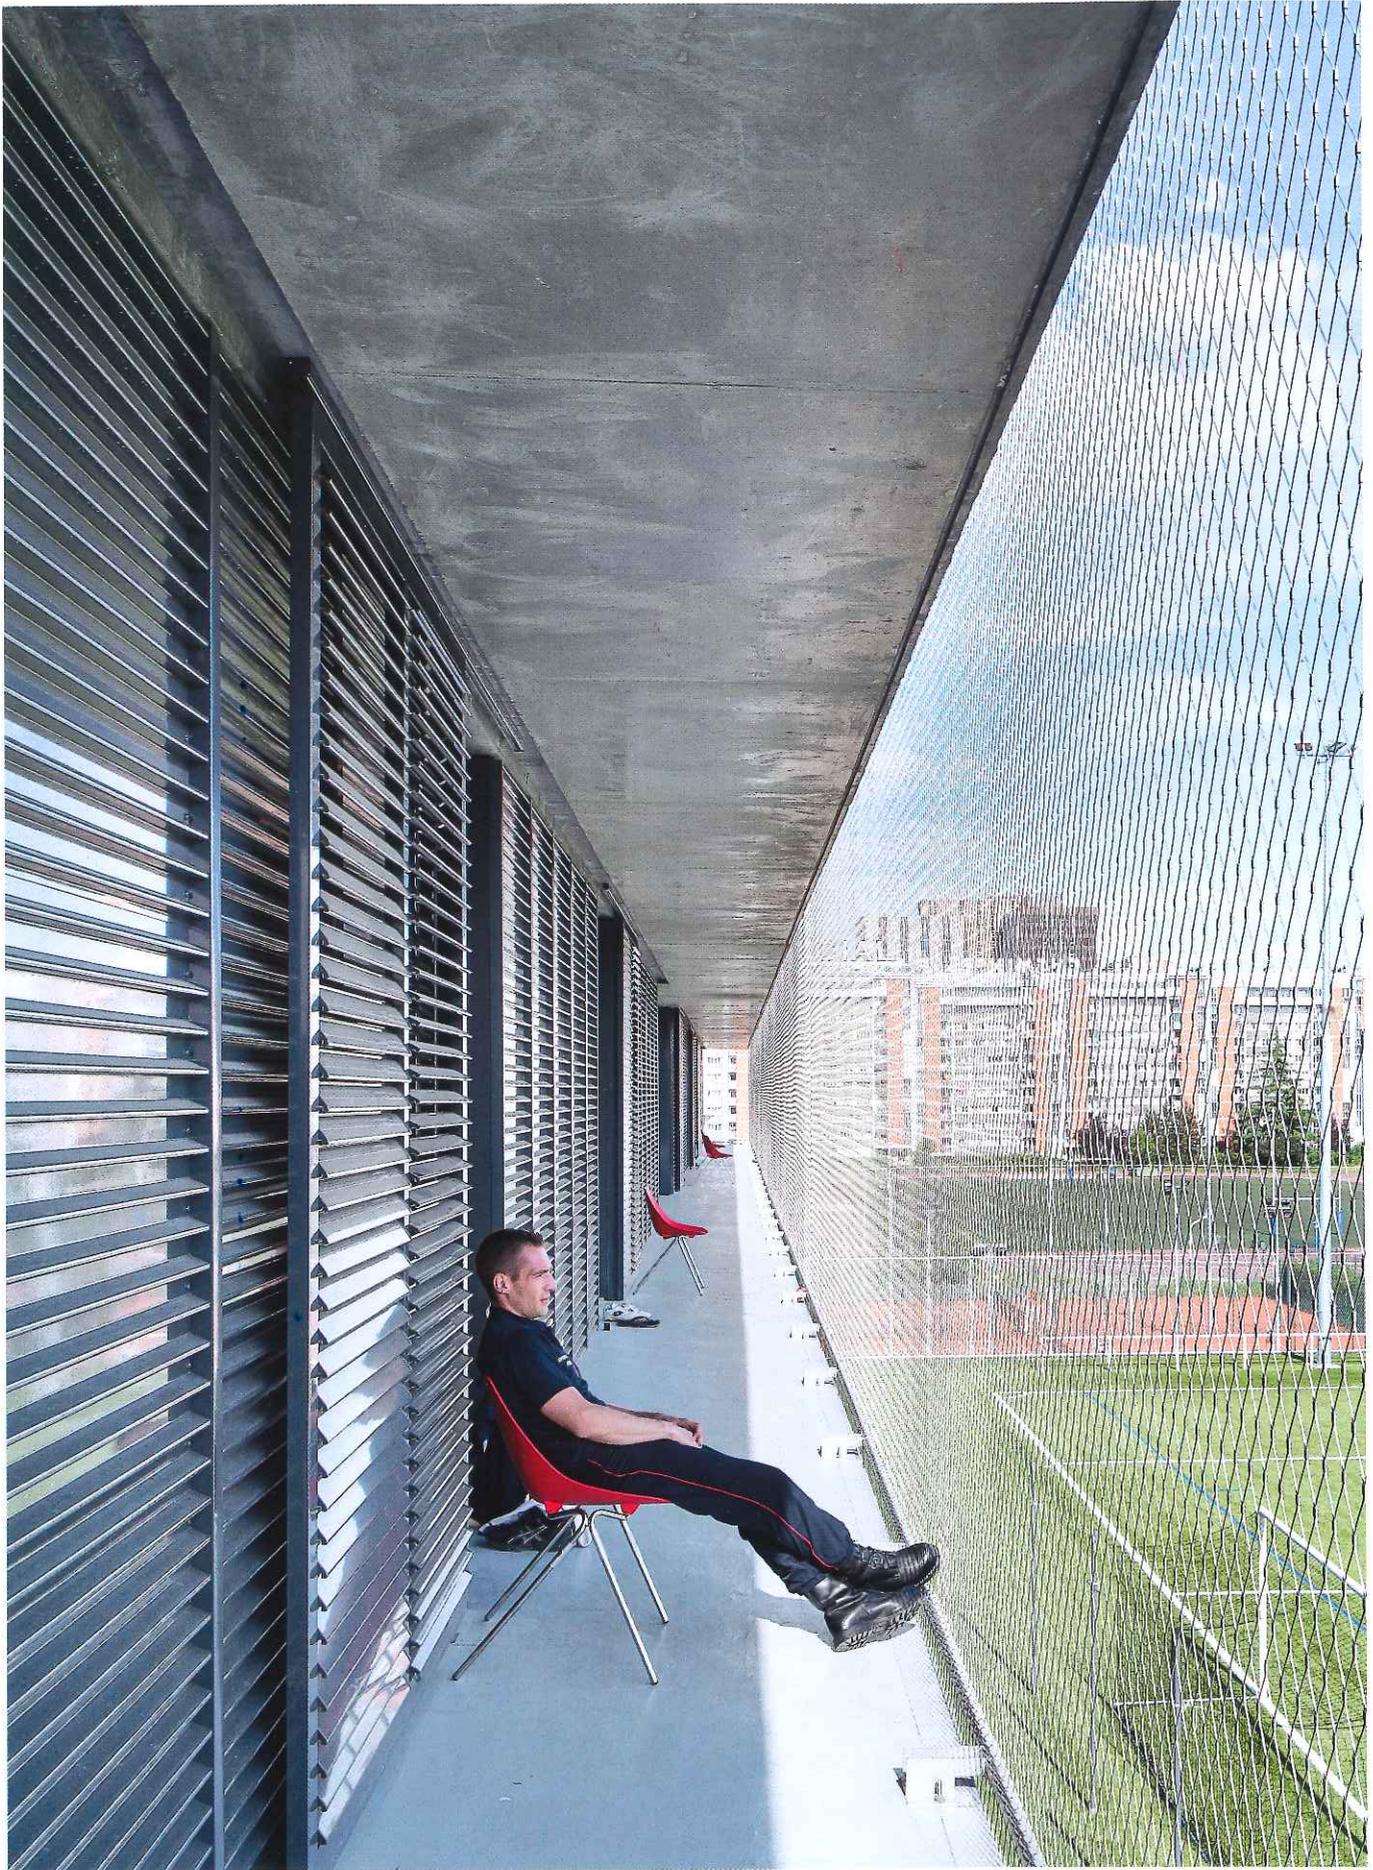
EXTRAIT 2

Coupe et plan détaillés de l'enveloppe, façade sud

- 1 Dalle béton
- 2 Isolation polyuréthane, ép. 200 mm
- 3 Étanchéité
- 4 Grave drainante
- 5 Plaque alvéolaire perméable
- 6 Barre acier inoxydable, diam. 30 mm
- 7 Gazon synthétique avec remplissage liège
- 8 Porte aluminium
- 9 Garde-corps, maille acier inoxydable
- 10 Brise-soleil béton
- 11 Étanchéité liquide
- 12 Dalle béton, ép. 200 mm
- 13 Plancher chauffant
- 14 Sol caoutchouc
- 15 Menuiserie aluminium, ouvrant caché
- 16 Volet coulissant sur rail, lame orientable
- 17 Patte de fixation
- 18 Isolation laine minérale, ép. 200 mm
- 19 Tasseau bois
- 20 Mur béton
- 21 Tôle nervurée acier
- 22 Rail de suspension
- 23 Bardage aluminium
- 24 Pare-pluie
- 25 Couvertine à éclisse, aluminium thermolaqué

Pensé dès la phase concours, le plissé ne devait présenter aucune arête ou aspérité sensible à l'enclassement par les gaz d'échappement des automobiles. La solution utilisée détourne un système de mur-rideau VEC placé sous avis technique européen, ce qui a évité une procédure d'ATEX. Les verres sont fixés au cadre par une série de claveaux venant se loger dans une rainure pratiquée entre les deux faces du double vitrage. Les cadres, qui devaient être préfabriqués en atelier, ont finalement été montés sur le chantier, pour des raisons de poids.
